# EF Garnisionsparken

BETONFACADER

Eftersyn og udbedringsforslag

Udarbejdet af: Peter Hugo Volbroek  
Kontrolleret af: Rune Jacobsen  
Godkendt af: JWH  
Dato: 2021.10.20  
Version: 1  
Projekt nr.: 1013363-006

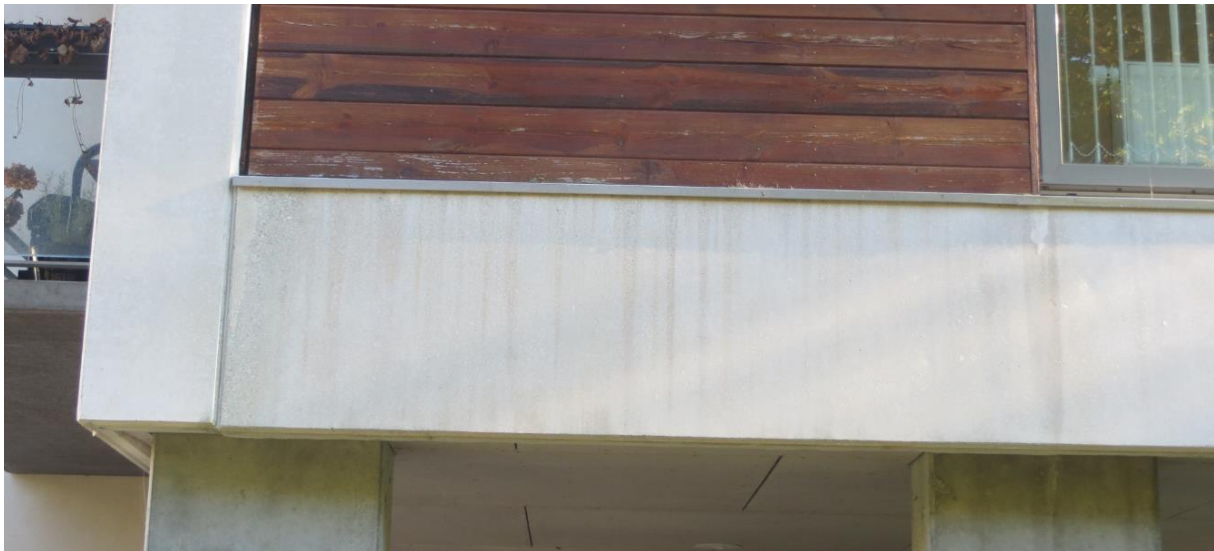
På samtlige korte stok bygninger, er der registreret udvaskning af træbeskyttelse som er løbet ned over betonbjælker og derved nedbrudt overfladen på betonfacaden.

Udvasket træbeskyttelse har sat "olie" spor på underliggende beton bjælker.

På ende gavle ses begyndende nedbrydelsen af overfladen på betonen, hvor der i træfacaden er lodrette brædder med endetræ.

**Skaderne karakteriseres som K1 og trangrækkefølge B.**

Figur 1: Begyndende nedbrydning af beton forårsaget af udvasket træbeskyttelse

Det tyder på, at der fra det bagvedliggende overfladebehandlede træ udsiver saltsyre fra træbeskyttelse især fra endetræ. Denne udsivning er så koncentreret at den skaber udvaskning af den basiske cement på betonelementerne og efterlader en åben overflade med synlige sten.

Med en åben overflade på betonelementer under træfacaderene, er der en risiko for nedbrydning af den armering der er i underliggende betonelement.

Det anbefales at holde de udsatte betonelementer under kontinuerligt opsyn for at se om skaderne udvikler sig. Det er vanskeligt at reparere betonelementerne på nuværende tidspunkt, idet der er tale om meget tynde overflade reparationer placeret på særligt udsatte områder.

Der kan foretages en slibning af den udsatte overflade og efterfølgende reparation ved svumning med en reparationsbeton fx Weber Rep 05, som efterfølgende kan malerbehandles for at opnå en hvid overflade.

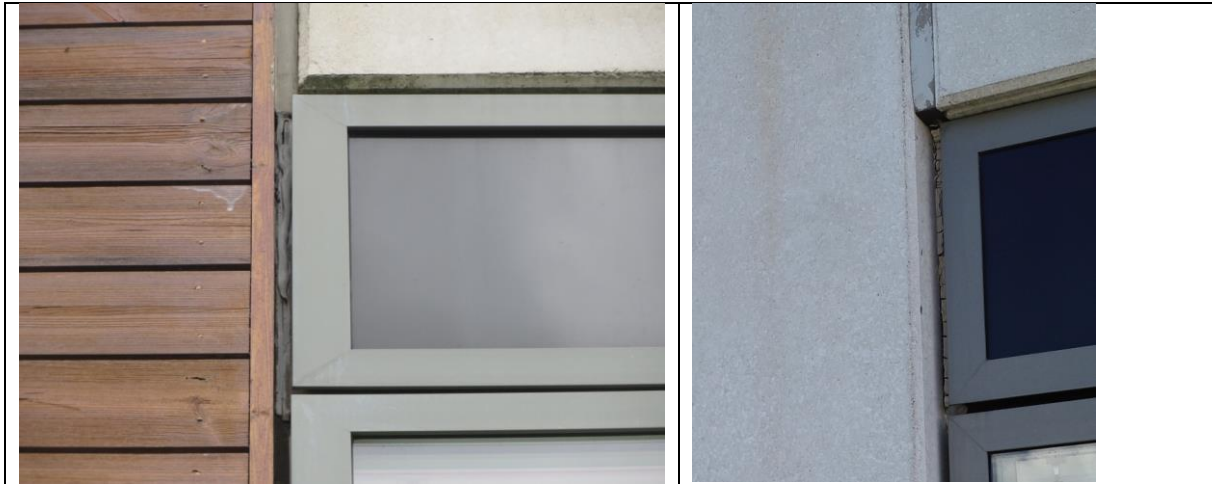
Der er pga. svingende tolerancer i montage af betonelementerne stor forskel på afstande mellem alu-profilerne og den omkringliggende bygningsdel og derved er fugens bredde også varierende. Det vurderes at fugerne kan være udført forkert, da bredden af fugen er meget betydende for valg af fugemateriale og udførelsesmetode.

Det kan ses at der er begyndende fugesvigt i form af fugeslip og fugebrist.

**Skaderne karakteriseres som K2/UN og trangrækkefølge A.**

Figur 3: Forholdsvis bred fuge ved facadepartier, tilfælde ved sammenbygning mod træfacade og beton.

Det anbefales at fugerne undersøges nærmere inden den forestående behandling af træfacaderne, idet der til disse planlagte vedligeholdelsesarbejder skal anvendes lift.

Især fuger på syd- og vestvendte facader bør undersøges og det forventes at disse skal udskiftes snarligt, mens øvrige fuger bør planlægges til udskiftning samtidig med de i TDD-rapporten nævnte dilatationsfuger i betonelementer.

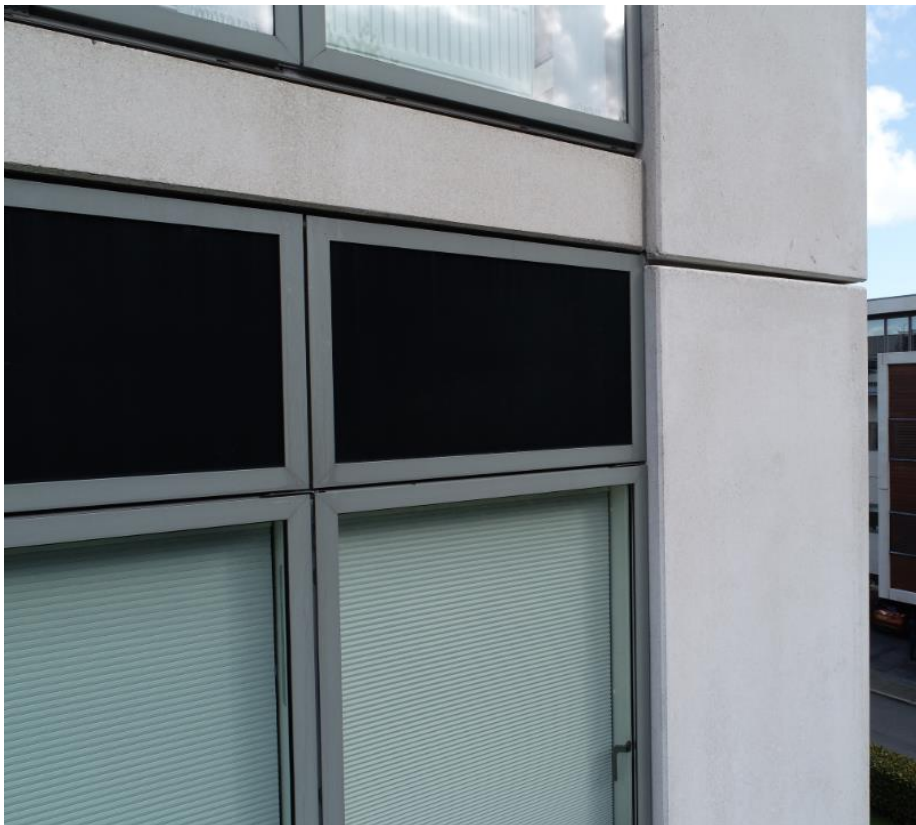
Figur 4: Facadeelement indbygget ved betonfacade.

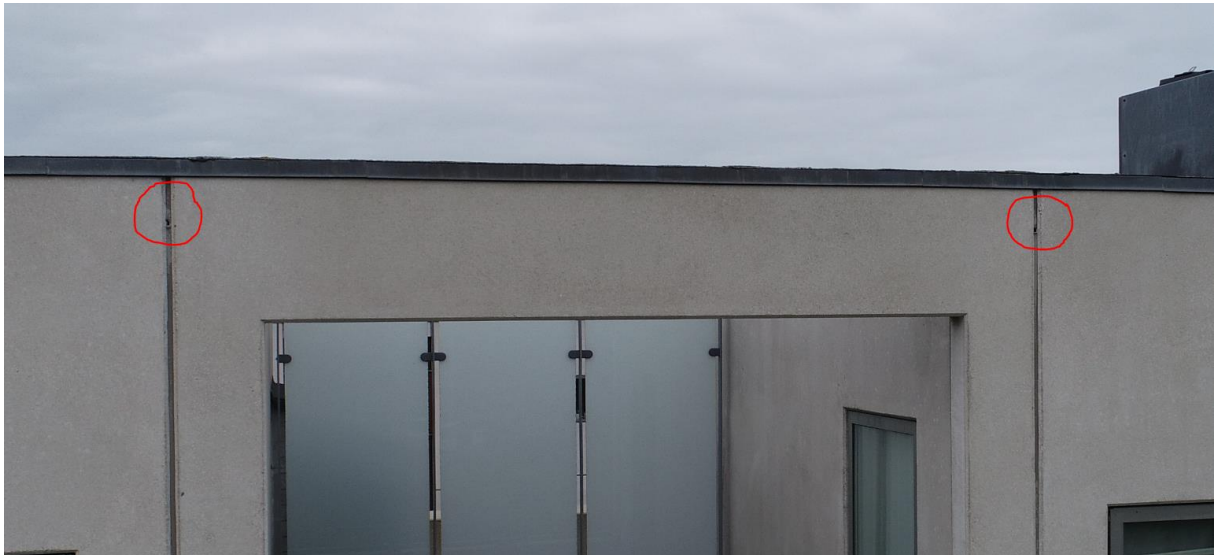
Der ses en del huller i dilatationsfuger mellem betonelementer.

Huller kan med tiden gøre at vand trænger ind i facaden og skaber dæklagsafsprængninger endvidere skaber hullerne bo for fugle og insekter, der er generende for beboere.

**Skaderne karakteriseres som K1 og trangrækkefølge C.**

Figur 5: Huller i dilatationsfuger mellem elementsamlinger ved tag – efter montering af byggepladshegn under opførelsen af bebyggelsen.

Det anbefales at hullerne i fugerne lukkes når disse trænger til repareres indenfor de næste 10 år.

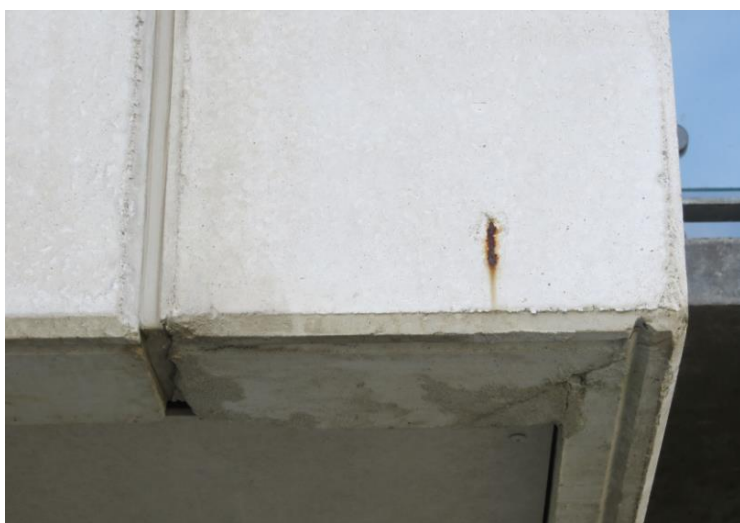
Der er observeret flere steder i bebyggelsen, hvor der er rustudtræk på facadeelementerne. Rustudtrækning er synlige tegn på begyndende karbonatisering af betonen og at denne proces er nået ind til den underliggende armering. I de tilfælde der ses skyldes rustudtrækningen, at der er tale om at karbonatiseringen har nået yderligt liggende armering.

Der er en standardiseret skala til denne type skader [Byg-erfa (29) 20 04 30] og det vurderes at der er tale om rustgrad 1-2 for de observerede skader.

Når armeringsjern rustner, udvider det sig, hvorved betonen kan revne og afsprænges, så armeringen blotlægges. Hvis rustdannelsen ikke stoppes, kan der i uheldige tilfælde opstå fare for nedstyrtning.

Figur 7: Typisk afskalning som følge af rustdannelse på armering.

**Skaderne karakteriseres som K1 og trangrækkefølge B.**

Det anbefales at udbedre de allerede synlige skader der er observeret ved afhugning af beton og blotlægning af rustangrebet armering som afrenses for rust og svømmes med reparationsbeton Weber Rep 05 og efterfølgende udstøbning af det afhuggede område med fx Weber Rep 25.

Det vil ikke være muligt at få skabt en hvid overflade på betonreparationen, hvorfor det reparerede område skal malerbehandles for at fremstå med hvid overflade.

Alternativt anbefales det at holde de udsatte områder under observation for at holde øje med om de udvikler sig til rustgrad 3 og skaber "tværsnitsreduktion"- eller afskalninger af betonoverfladen på det enkelte betonelement.

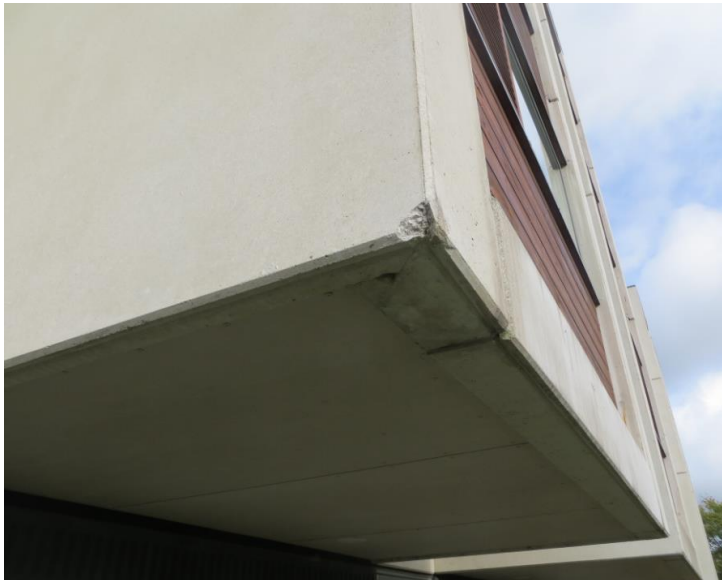
Der er registreret en hel del afhuggede hjørner på betonelementerne. Der ses også en del allerede reparerede afhugninger af hjørner og kanter på betonelementerne, som er repareret under opførelsen af bebyggelsen.

Ved afhuggede områder er der øget risiko for at der sker skader på bagvedliggende armering ved indtrængning af vand og ilt.

**Skaderne karakteriseres som K1 og trangrækkefølge B.**

Figur 8: Afhugget hjørne på betonelement

Det anbefales at der foretages reparation af de afhuggede områder på betonelementerne. Der kan anvendes samme reparationsanvisning som ved punkt 3.4.

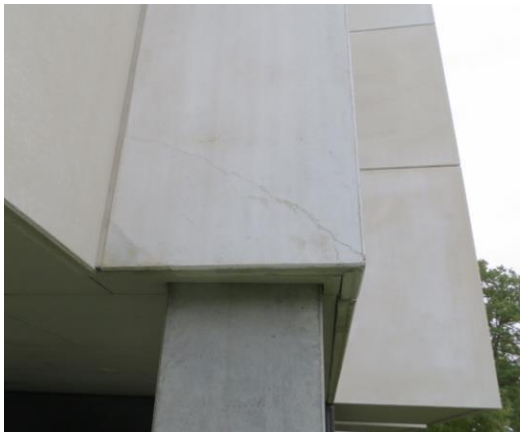
Revnerne er i størrelsesorden 1-2 mm og vurderes kun at være i det yderste element af sandwichelementerne. Revnerne kan være opstået under opførelsen eller som svindrevner. Der vurderes ikke at være tale om sætninger i fundamenter.

Der vil med tiden trænge vand ind i betonen og ske yderligere udvidelse af revnerne og ske skade på betonelementerne.

**Skaderne karakteriseres som K1 og trangrækkefølge B.**

Figur 9: Revne i betonelement ved nr. 8.

Det anbefales at revnerne holdes under opsyn og derved sikre at der ikke sker yderligere skade på de revnede betonelementer.

Revner kan hugges op og repareres efter anvisningen i punkt 3.4.

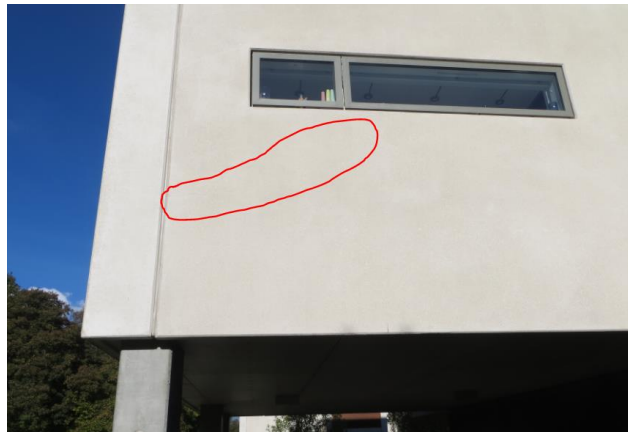
Figur 10: Revne i betonelement ved nr. 9.

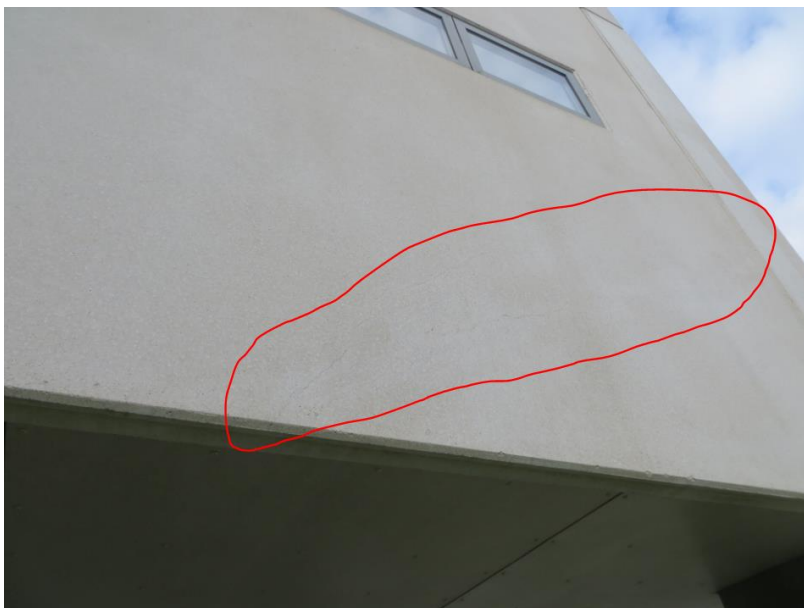
Figur 11: Revne i betonelement

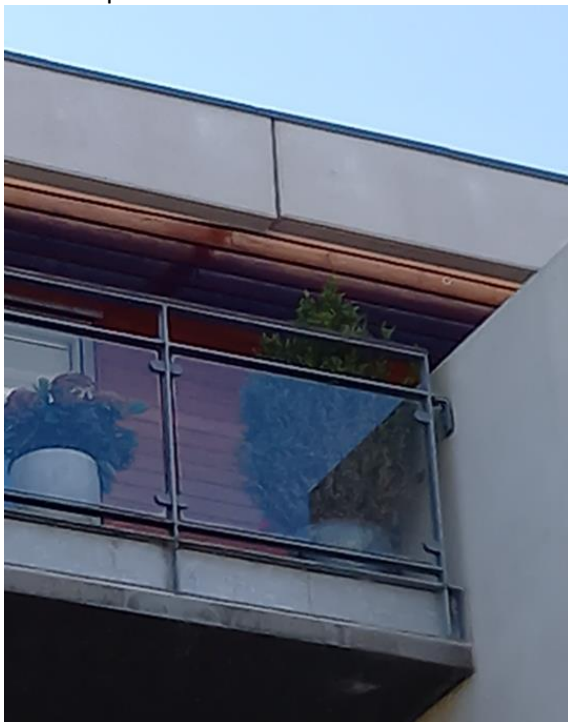
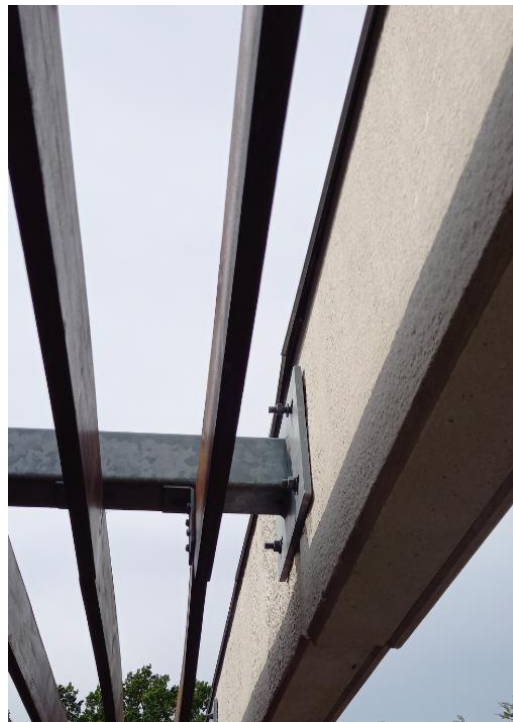
Der er registreret et løst betonelement i nr. 11 på 3. sal. Betonelementet er en del af det udhæng der er over altanerne i penthouse lejlighederne.

Det løse element har sat sig, men er ikke umiddelbart i fare for at falde ned, da det stadig er fastholdt af en af to bolte i den ene ende og hænger på den anden bolt (se foto).

**Skaden karakteriseres som K3 og trangrækkefølge A.**

Det vurderes, at den "bolt-insert" der sidder i betonelementet er løs, hvorfor møtrikken på boltten ikke kan spændes.

Figur 12: Løst betonelement - udhæng nr. 11.

Figur 13: Løst betonelement - udhæng nr. 11.

Det løse betonelement skal nedtages med kran og der indbygges en ny insert, således at elementet kan monteres korrekt når det løftes på plads igen.

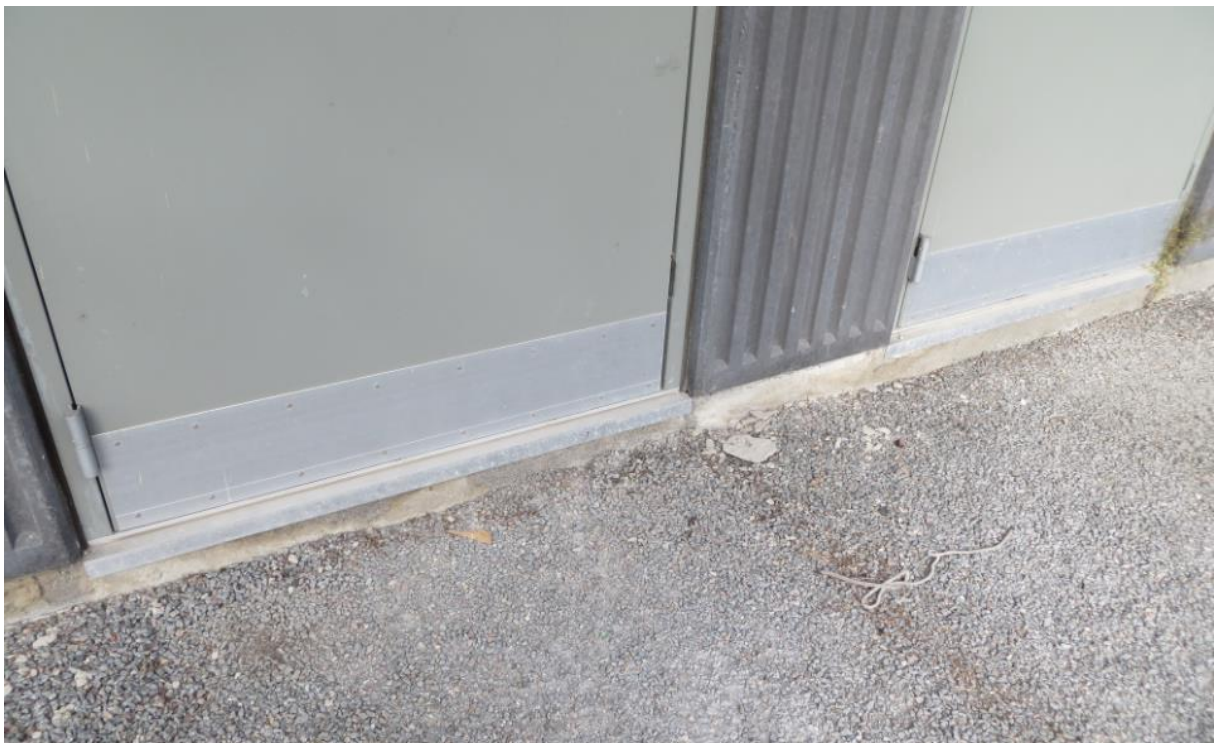
På flere af bygningerne er der registreret afskalning af puds på soklerne på havesiden og gavle ved parkeringspladser.

Afskalninger ses mest på sokler ved indgangspartier, hvor der ikke er udvendige sokkelaffugtere (afløbsrender). Højden på soklerne er meget begrænset, hvilket er medvirkende årsag til at det er vanskeligt at udføre en ordentlig puds på selve soklen og der er ikke den anbefalede højde på min. 150 mm til den vandrette fugtspærre i bunden af facaden.

Der er foran indgangsdøre i facaderne på havesiderne udlagt en stenbelægning i en bitumenblanding som også er smurt på soklen under terræn. Afskalningerne ses i sokkeloverfladen over denne stenbelægning.

Skaderne vil forværres, hvis der sikres mod glat overflader om vinteren med stryging af tøsalt.

Figur 14: Skade på sokkelpuds under døre mod haveside.

**Skaderne karakteriseres som K2 og trangrækkefølge B.**

Det anbefales at den løse og afskallede puds på soklerne afhugges og der foretages en ny pudsning i min. 10 mm tykkelse. Der skal pudses med cementholdig sokkelpuds C 100/400. Der kan indlejres armeringsnet af kraftig glasfiber i sokkelpudsen for at minimere risikoen for revne
