# Teknisk Due Diligence

Garnisonsparken

Farum  
02. juli 2020

Udarbejdet af: Preben Krath og Rune Drews Jacobsen  
Kontrolleret af: Johnny With Hansen  
Godkendt af: Johnny With Hansen  
Dato: 02.07.2020  
Version: 1  
Projekt nr.: 1013363

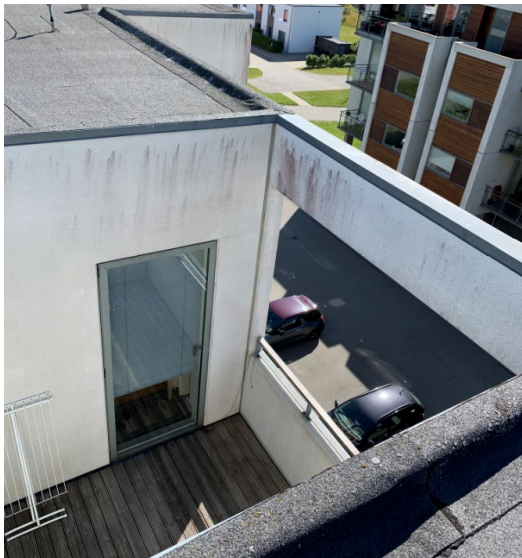
De hvide betonelementer er algeangrebet med røde alger, og bør afrenses jævnlig.

Røde alger på betonfacaderne

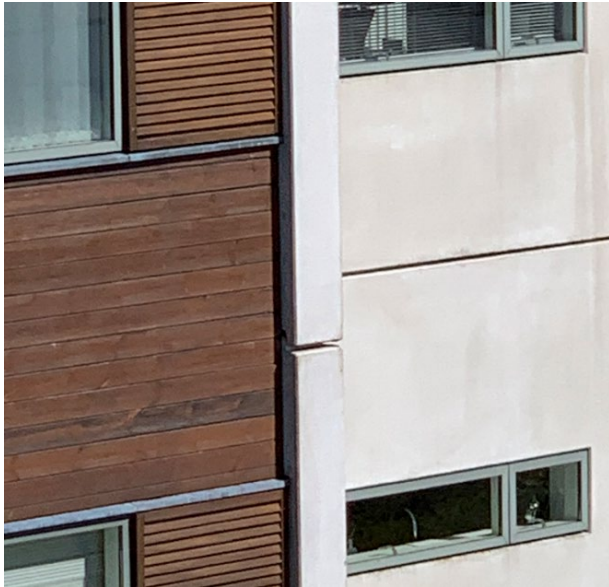
I lodrette fugesaminger på de hvide betonelementer er der konstateret fugle, som kravler ind i bag de lette facadefelter og bygger rede. Dette kan skade isoleringsevnen, og med tiden være kilde til kuldebroer, og bør håndteres indenfor 1-2 år med en lukning af indgange for fugle. Efterfølgende bør lukningerne tilses hvert 5. år

Elementfugesamling hvor fugle bygger rede

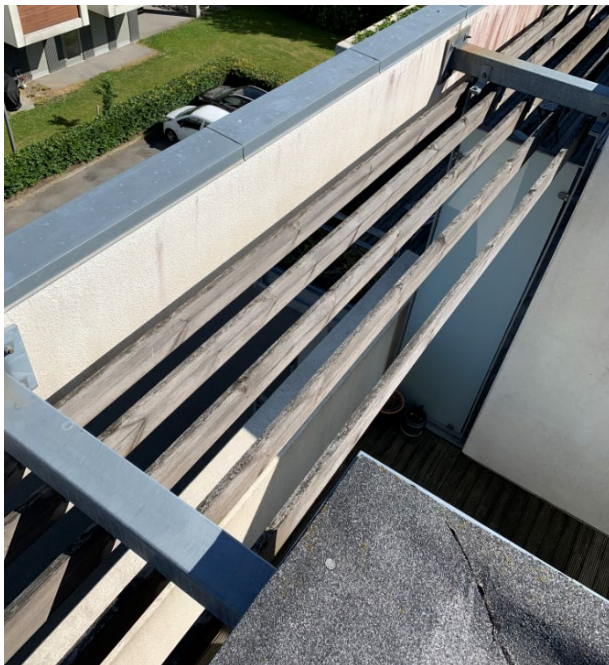
Brædderne står ubehandlet, og må forventes udskiftet indenfor 10 år.

Ubehandlede brædder der må forventes at skulle udskiftes indenfor 10 år

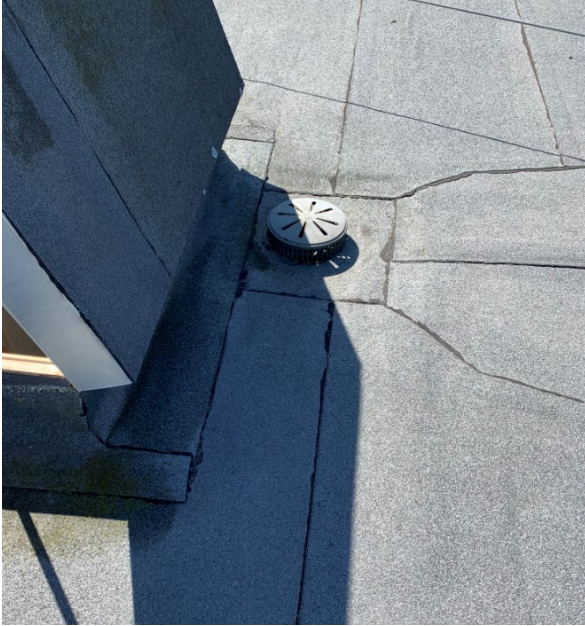
Tagdækning og afløbsbrønde er i god stand

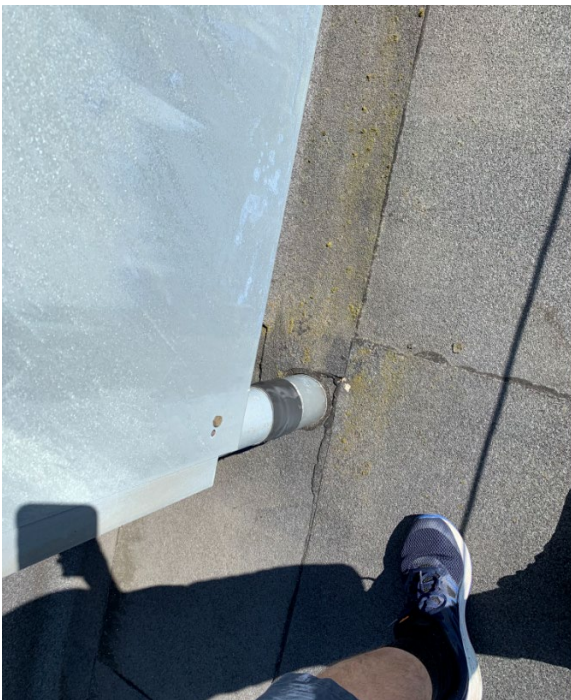
Stålkonstruktionens ballustre er tætnet mod tagpappen med en manchette. Manchetten bliver med tiden mør og bør tilses hvert år, samt skiftes ved vurdering af tæring.

Manchetter og stålplader på inddækning omkring ventilationsanlæg

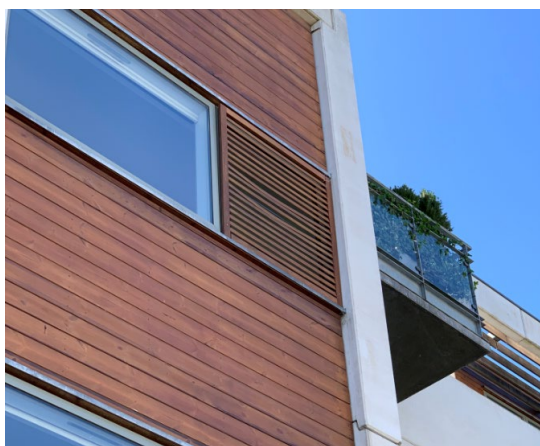
Skoddernes lameller er flere steder gået løse, og bør repareres. Skader virker til at eskalere med tiden, hvorfor der må forventes øgede udgifter til reparation af disse.

Skodder med defekte lameller

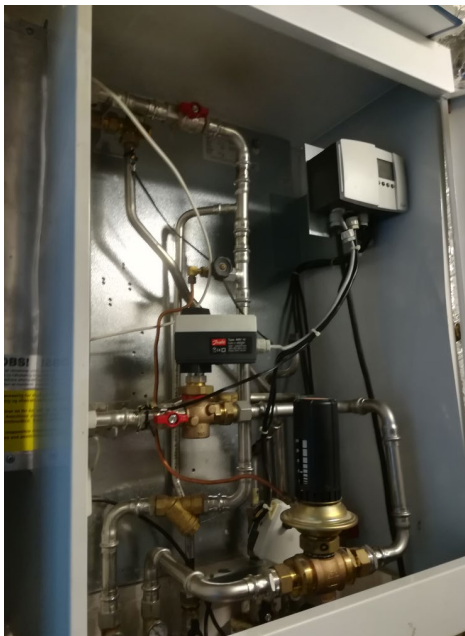
Fjernvarmeunit, Redan VX Unit, har et behov for min. differenstryk på 0,5 bar og Farum Fjernvarme garanterer ned til et minimum på 0,4 bar. Hvis tryktabet ikke er tilstrækkeligt, vil veksleren ikke kunne levere korrekt vandmængde. Der er dog ganske tæt til fjernvarmeværkets pumper, så der observeres ikke problemer med varmeeffekten. En aflæsning af differenstrykket i nr. 50 viser, at der er 1,0 bar til rådighed.

Redan VX unit med Danfoss styring

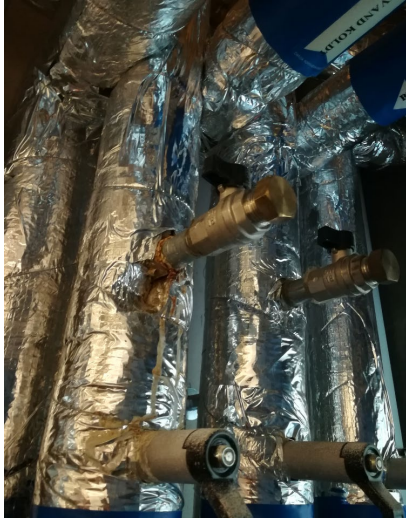
På brugsvandsledninger er der flere steder, hvor der er indbygget galvaniserede nippelrør til montering af aftapningsventiler i varmecentraler. Disse udskiftes løbende på garantien. Der er stadig en del steder, hvor de ikke er udskiftet og der opstår tæring.

Tærring på brugsvandsinstallation i varmecentral

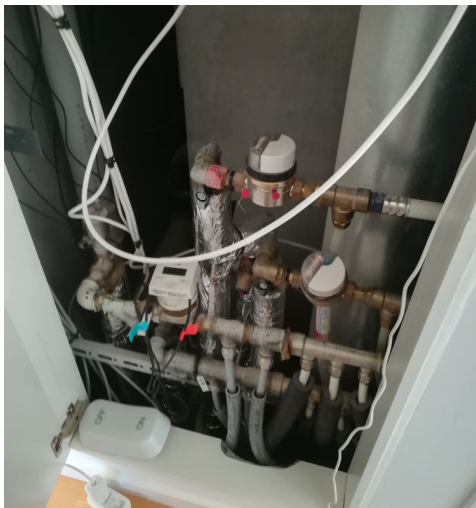
I den lejlighed vi inspicerede, var der ikke umiddelbart nogle bemærkninger.

Fordelerarrangement i bolig (50 3. sal)

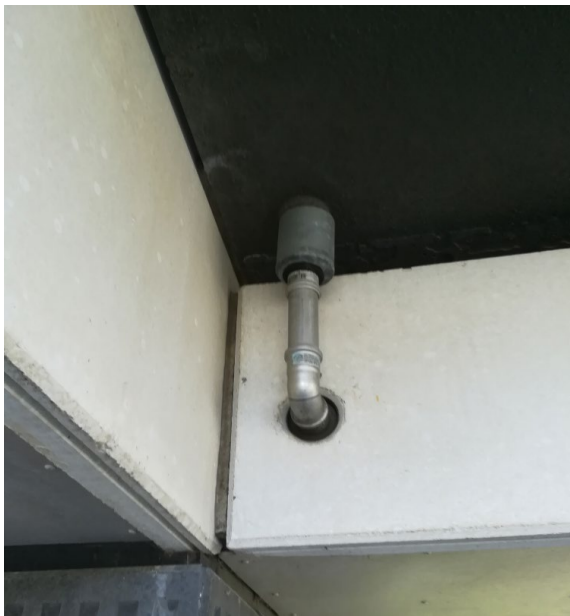
Altanafvanding er udført i lille dimension og kræver en del vedligehold. Der foretages årlig rensning af rør ved åbning af installationen og spuling.

Altanafvanding der åbnes og renses.

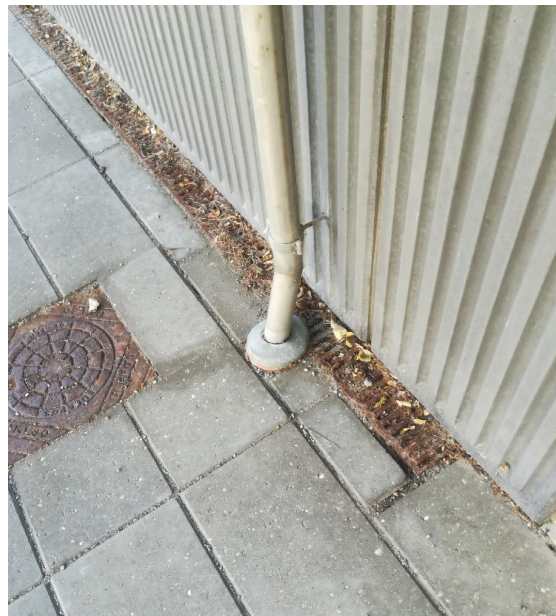
Linieafløb i terræn ved boliger i stueplan er rustne, og der bør foretages oprensning af afløbsrøderne. Der bør sættes penge af til udskiftning af riste på linieafløb.

Rustent linieafløb og manglende oprensning

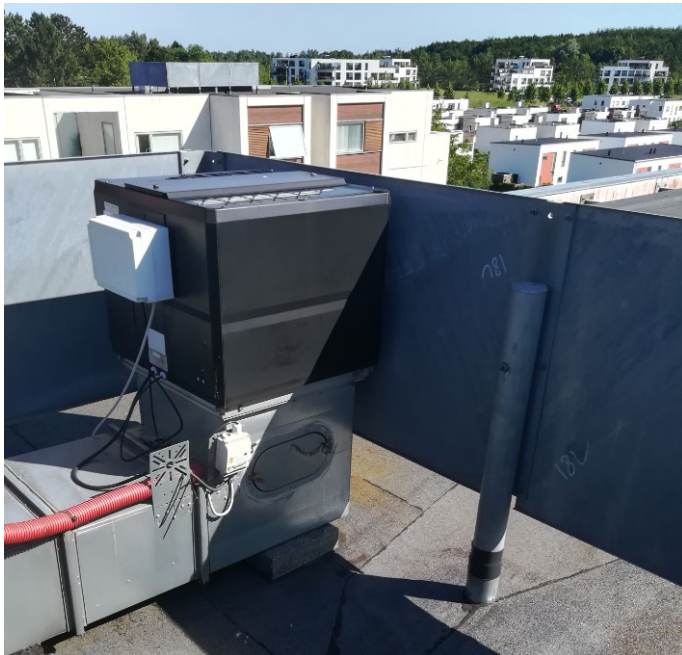
Udsugningsanlæg, tagventilator med påmonteret styring.

Styringer på anlæg har det med at brænde af, hvis der er strømafbrydelse eller eksempelvis lynnedslag. Der kan ikke skaffes styringer, der kan tilkobles til den BUS-forbindelse, der er fra teknikrum til anlæg på tag, hvorfor styringer udskiftes og monteres ved anlæg på tag. Der bør forventes løbende udskiftning af disse styringer – 4-5 stk. pr. år.

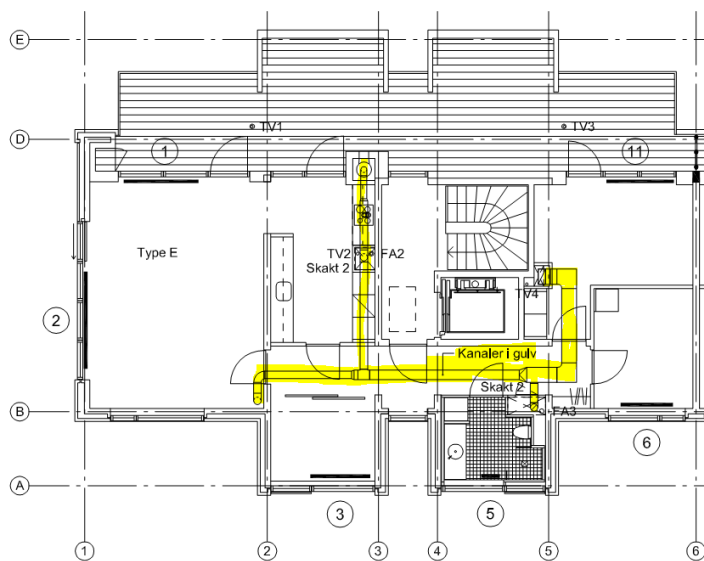
De centrale udsugningsanlæg er brandmæssigt sikret ved udførelse af brandisolering af kanaler fra 3. sal til 1. sal. På 3. sal ligger en stor del af kanalsystemet nedbygget under gulve. Der bør være fokus på kontrol af brandisolering for, at opretholde brandsikkerheden i boligerne. Det vil kræve destruktive indgreb at foretage en kontrol af brandisoleringen.

3.sal  
Kanaler i gulv på 3. sal

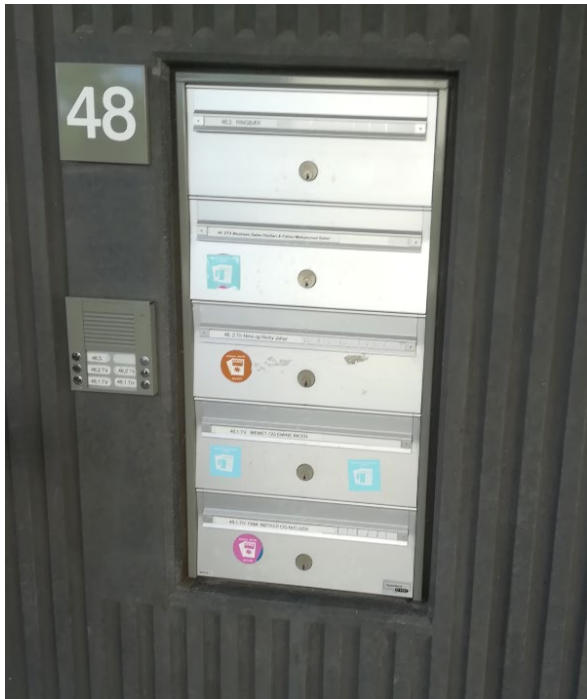
Elektronikken i porttelefonerne har en svaghed, og skiftes ofte ud. Der er tillige en udfordring med magnetlåsene i hoveddøre, da disse flere steder er skævt monteret.

Postkasser og porttelefon ved opgang
