# EF Garnisionsparken

BETONFACADER

Eftersyn og udbedringsforslag

Udarbejdet af: Peter Hugo Volbroek  
Kontrolleret af: Rune Jacobsen  
Godkendt af: JWH  
Dato: 2021.10.20  
Version: 1  
Projekt nr.: 1013363-006

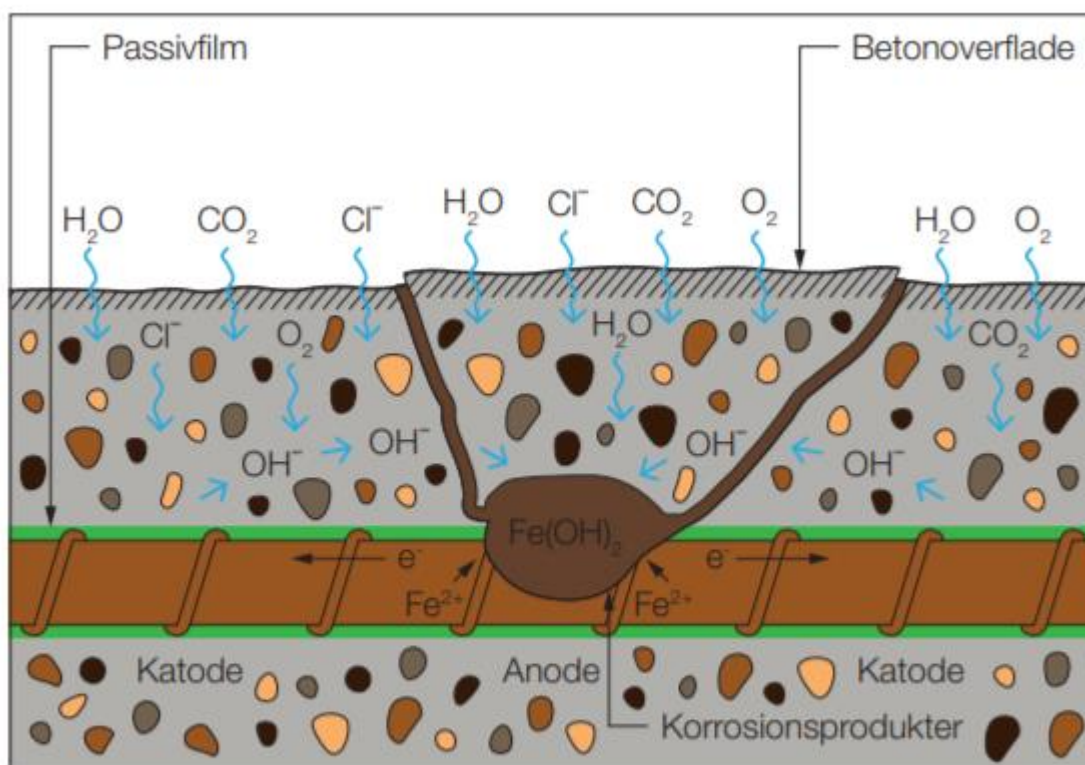
**Figur 6.** Forholdene i betonen under rustdannelsen.

Når beton udsættes for atmosfærisk luft, vil der ske en vis udtørring. Herefter vil luftens  $\text{CO}_2$  trænge ind i betonens overfladelag, hvor det vil reagere kemisk med  $\text{Ca}(\text{OH})_2$ , hvorved der dannes  $\text{CaCO}_3$  (kalk). Denne karbonatiseringsproces bevirker, at betonens pH-værdi falder til under ca. 9. Karbonatiseringen begynder i betonoverfladen og trænger længere og længere ind i betonen. Når karbonatiseringen når ind til armeringen, vil denne ikke længere være beskyttet. Armeringen vil kunne korrodere, hvis der er tilstrækkeligt fugt og ilt til stede.

Karbonatisering kan normalt ikke undgås i beton, der er placeret i et udendørs klima. Karboniseringshastigheden afhænger blandt andet af betonens sammensætning (lavt vandpulvertal, hvor meget cement er en fordel), af betonens beskyttelse i hærdeperioden (tidlig udtørring er en ulempe), af revneomfanget, af en eventuel beskyttelse i form af en overfladebehandling og af påvirkningerne fra omgivelserne.

Det anbefales at holde de udsatte betonelementer under kontinuerligt opsyn for at se om skaderne udvikler sig. Det er vanskeligt at reparere betonelementerne på nuværende tidspunkt, idet der er tale om meget tynde overflade reparationer placeret på særligt udsatte områder.

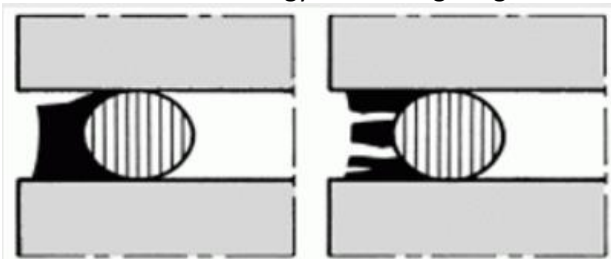
Det er især vejrlig på syd- og vestvendte facader, der er med til at accelerere nedbrydning af fugerne.

Det kan ses at der er begyndende fugesvigt i form af fugeslip og fugebrist.

Figur 2: Principskitser af to slags fugesvigt - venstre viser fugeslip og højre viser fugebrist.

**Skaderne karakteriseres som K2/UN og trangrækkefølge A.**
